**Análise e avaliação do estado de
conservação dos reservatórios elevados
dos Serviços Municipalizados de Água e
Saneamento de Almada**

Dissertação para obtenção do Grau de Mestre em
Engenharia e Gestão da Água

Setembro de 2014

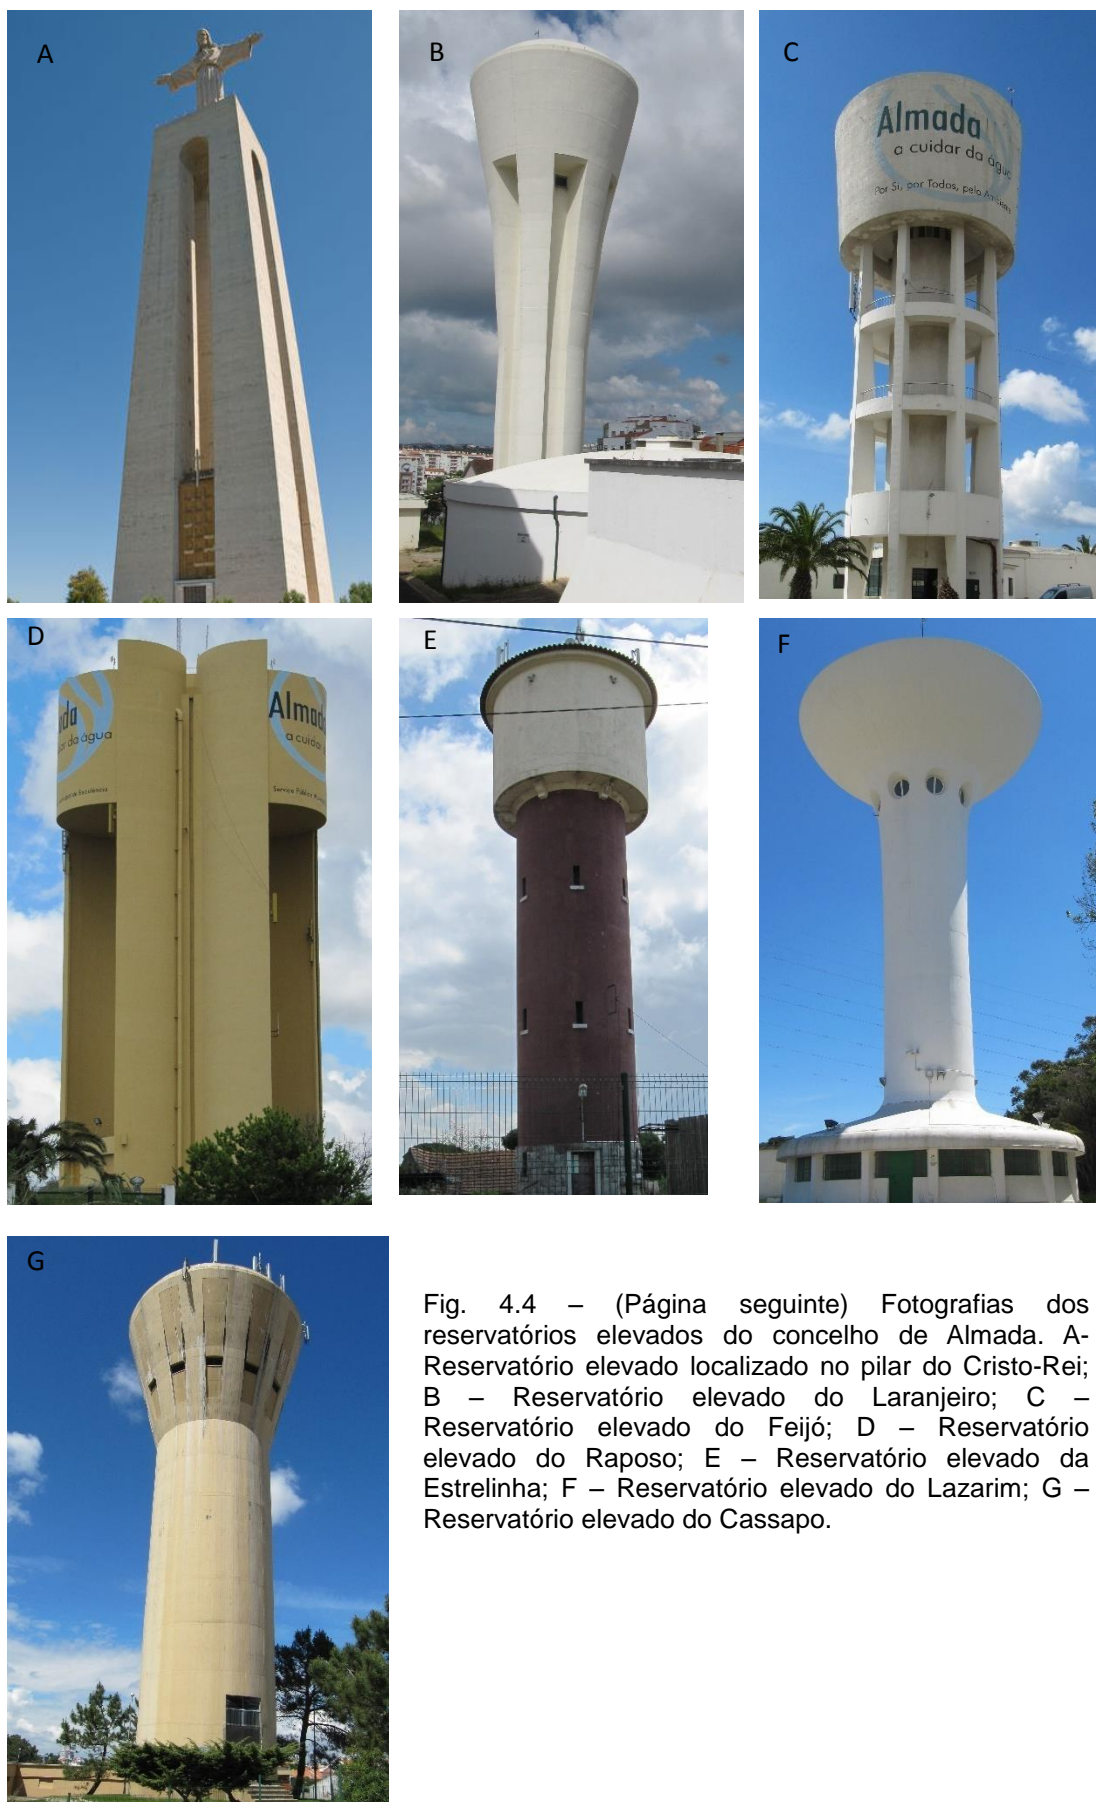
O diagnóstico preliminar efetuado permitiu verificar o estado geral de conservação dos reservatórios elevados que de um modo geral pode ser considerado razoável + / Bom (4-5 valores na escala estabelecida) (Fig. 4.4), um dos fatores que poderá ter contribuído para esta classificação foi o facto de os reservatórios se encontrarem pintados quer pelo exterior quer pelo interior. Há, no entanto, alguns casos em que o estado geral apresenta problemas que deverão ser solucionados a curto/médio prazo. No quadro 4.8 apresenta-se um resumo do estado de conservação dos reservatórios elevados do concelho de Almada.

Fig. 4.4 – (Página seguinte) Fotografias dos reservatórios elevados do concelho de Almada. A- Reservatório elevado localizado no pilar do Cristo-Rei; B – Reservatório elevado do Laranjeiro; C – Reservatório elevado do Feijó; D – Reservatório elevado do Raposo; E – Reservatório elevado da Estrelinha; F – Reservatório elevado do Lazarim; G – Reservatório elevado do Cassapo.

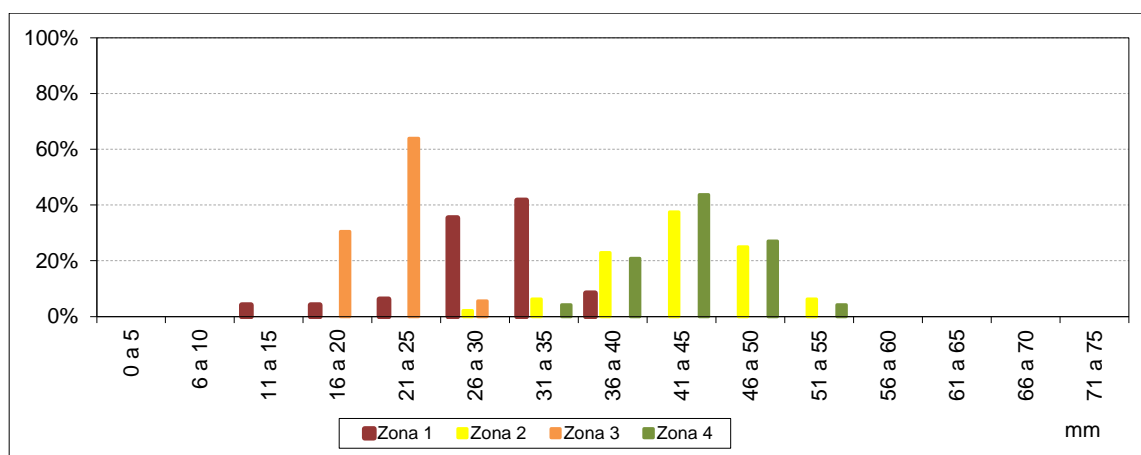
Fig. 5.3 – Distribuição dos valores de recobrimento nas zonas do fuste interior

A malha de armadura detetada nesta zona, apresentou recobrimento mínimo de 14 mm e máximo de 38mm, a média dos valores obtidos foi de 30mm e o valor do desvio padrão foi 5.

Como se pode observar no Fig. 5.3, 80% dos valores de recobrimento estão compreendidos no intervalo [25-40mm].

Cerca de 40% dos valores de recobrimento estão compreendidos no intervalo [41-45mm] (Fig. 5.3).

Aproximadamente 60% dos valores de recobrimento estão compreendidos entre [21-25mm] (Fig. 5.3).

Aproximadamente 40% dos valores de recobrimento estão compreendidos no intervalo [41-45mm] (Fig. 5.3).

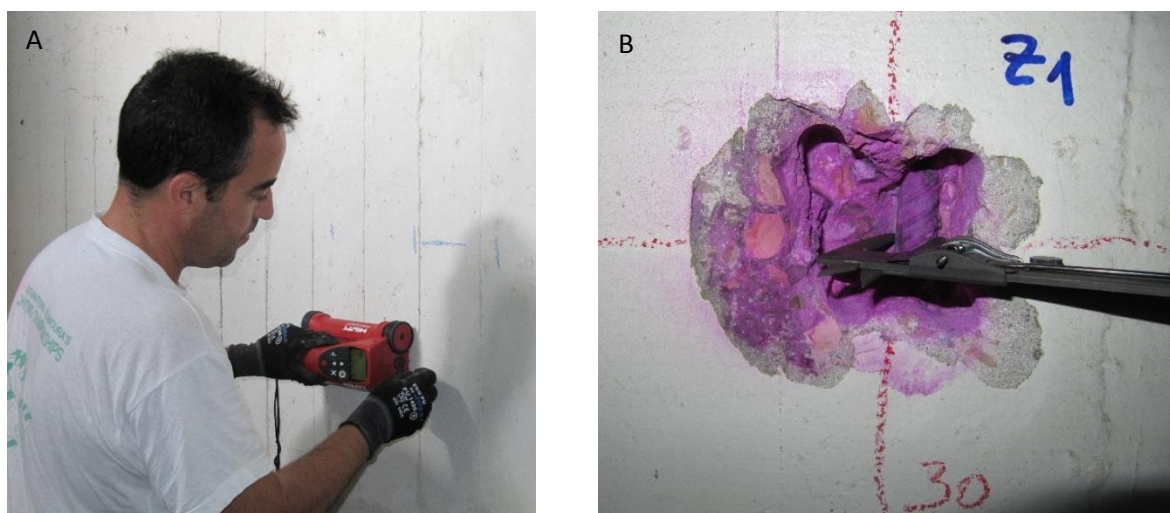
Nesta zona foi efetuada uma sondagem para uma medição real do varão detetado, os valores obtidos foram diâmetro 16mm e um recobrimento 36mm. O varão posto a descoberto não apresenta qualquer indício de corrosão e as nervuras indicaram tratar-se de um varão A400 NR (Documentos de classificação LNEC, 2014).

Estas sondagens pontuais que se repetiram noutras zonas deste estudo tiveram por finalidade aferir com rigor os valores obtidos com o equipamento de deteção de armadura (Ferroscan) (Fig. 5.4) que nesta zona apresentou uma diferença de $\pm 2\text{mm}$ em relação à medição *in situ*, valor que foi considerado desprezável.

Fig. 5.4 – Fotografia dos ensaios de deteção de armadura e medição de recobrimentos com o Ferroscan (A) e sondagem para medição de recobrimento e diâmetro de varão para aferição do equipamento (B).

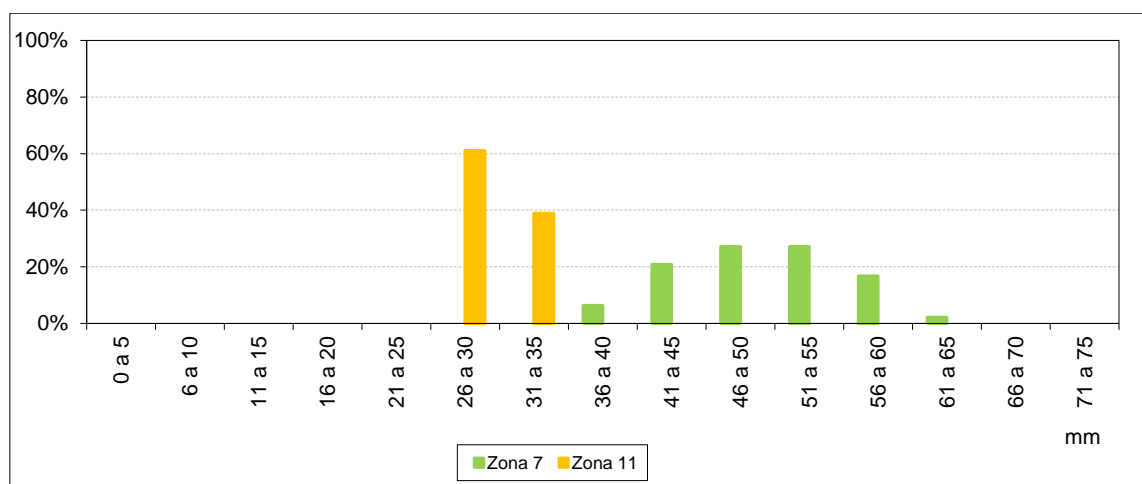
Fig. 5.5 – Distribuição dos valores de recobrimento da zona das fundações.

Cerca de 90% dos valores de recobrimento estão compreendidos entre [41-60mm] (Fig. 5.5).

Nesta zona, foi efetuada uma sondagem para uma medição real do varão detetado quer no seu diâmetro quer no seu recobrimento e o resultado obtido foi respetivamente 16 mm e 54mm. Por comparação das nervuras observadas foi possível confirmar que se trata de um aço A400 NR (Documentos de classificação LNEC, 2014). O varão posto a descoberto não apresenta qualquer indício de corrosão. A diferença relativa ao valor real foi de ± 3 mm, valor considerado desprezível.

Aproximadamente 60% dos valores de recobrimento estão compreendidos entre [26-30mm] (Fig. 5.5).

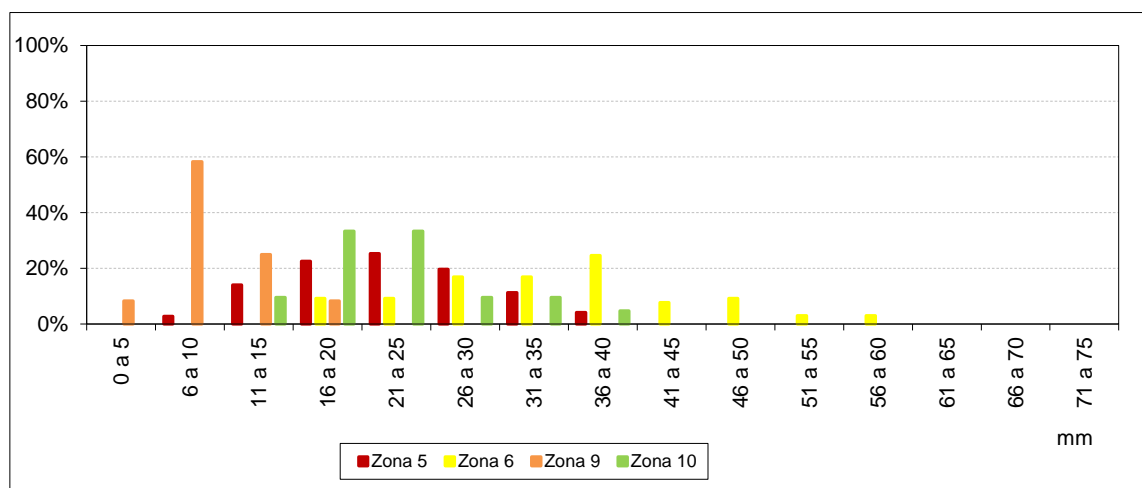
Fig. 5.6 – Distribuição dos valores de recobrimento da zona interior do arranque da cuba e da cuba.

Cerca de 30% dos valores de recobrimento eram inferiores a 20mm (Fig. 5.6).

Cerca de 10% dos valores de recobrimento são inferiores a 20mm, ou seja, não cumprem o definido em projeto. De um modo geral os valores do recobrimento apresentam uma grande dispersão (Fig. 5.6).

Cerca de 30% dos valores de recobrimento são inferiores a 20mm (Fig. 5.6).

Esta zona apresenta todos os valores de recobrimento muito inferiores ao definido (Fig. 5.6) em projeto que define 40mm como valor mínimo a adotar para zonas em contacto com água, no entanto e tratando-se da face mais afastada do contacto com a água localizada no interior do reservatório, esta não apresenta sintomas de corrosão de armaduras.

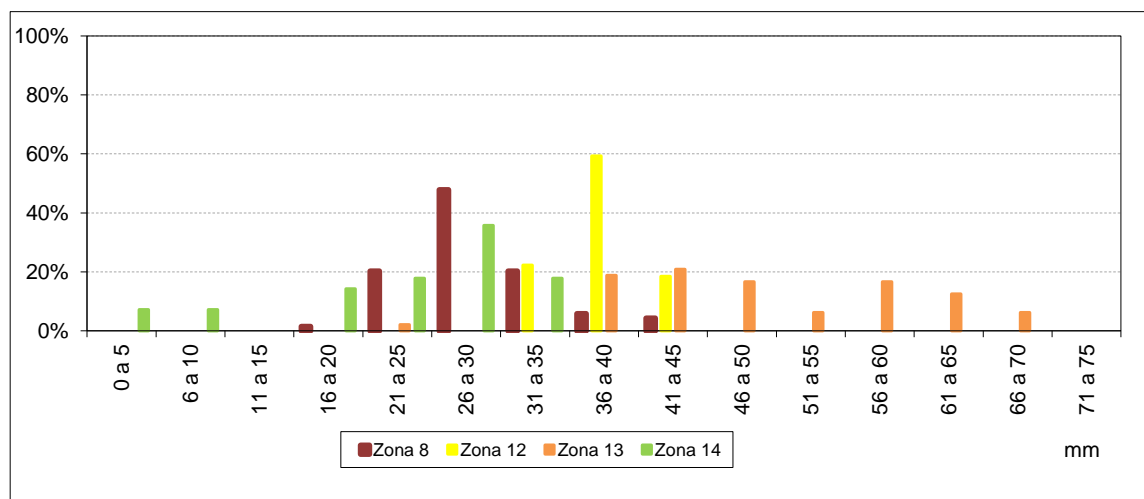
Fig. 5.7 – Distribuição dos valores de recobrimento das zonas exteriores.

Aproximadamente 60% dos valores de recobrimento estão compreendidos entre [26-30mm](Fig.5.7).

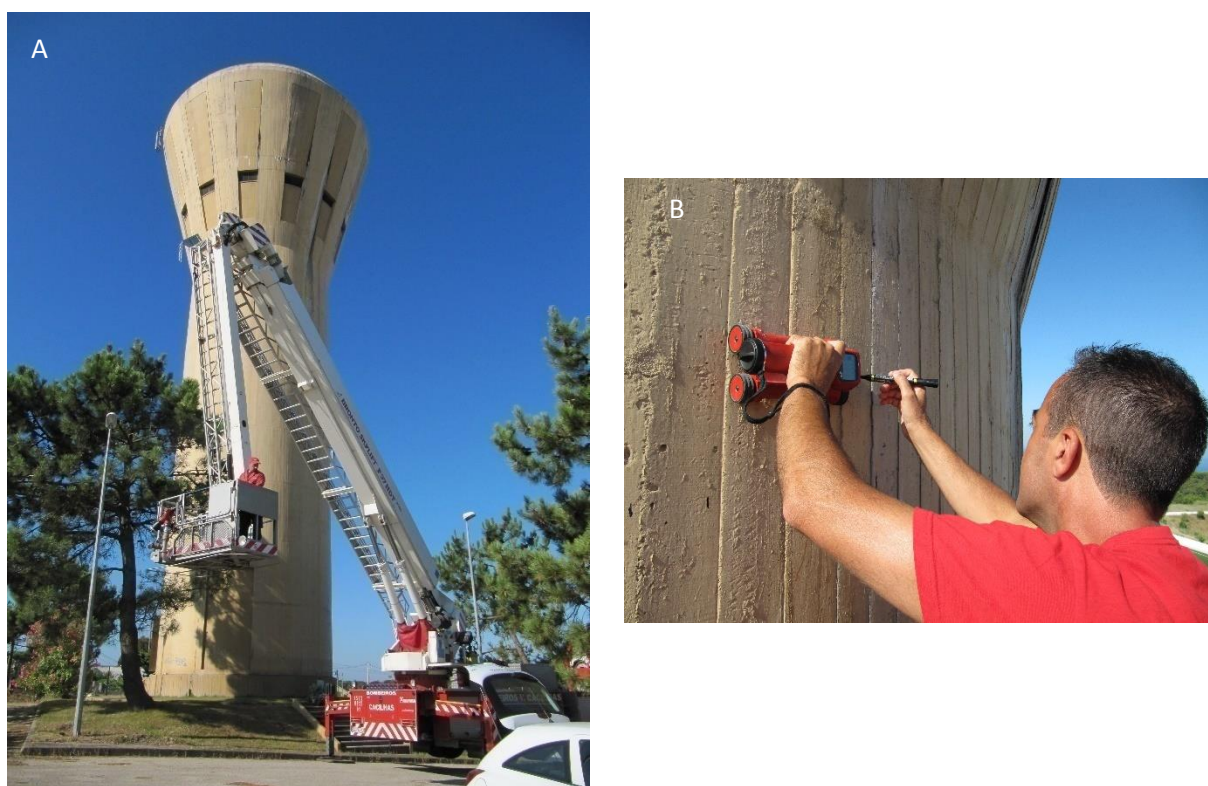
Fig. 5.8— Fotografia da auto-escada dos bombeiros de Cacilhas que permitiu o acesso às zonas exteriores elevadas (A) e deteção de armadura com Ferroskan na zona 12 (B).

O estudo das zonas exteriores elevadas foi feito com recurso a uma auto-escada gentilmente cedida pelos bombeiros de Cacilhas (Fig. 5.8). A malha de armadura detetada nesta zona,

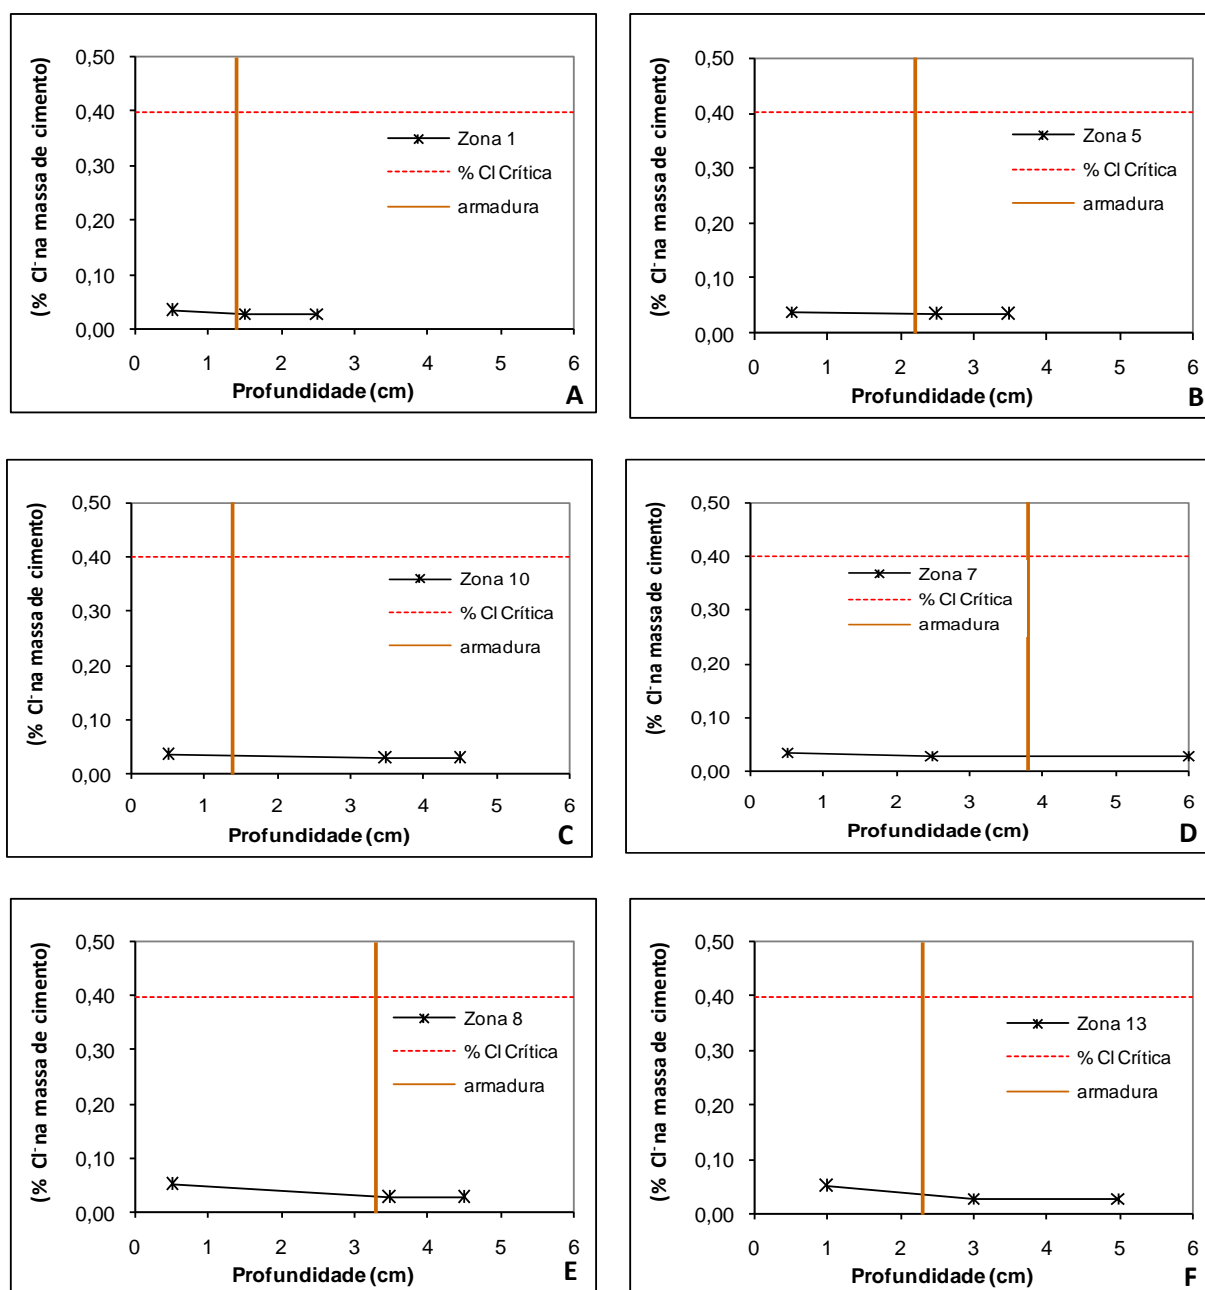
A definição das profundidades para a recolha de pó teve em consideração zona a zona os respetivos recobrimentos das armaduras e garantiu-se uma recolha sempre a profundidade superior à do maior dos recobrimentos dessa zona (Fig. 5.11).

Fig. 5.11 - Estimativa do teor de cloretos presentes na massa de cimento, assinala-se o valor da percentagem de Cl⁻ crítico para este tipo de betão, bem como a localização da armadura tendo em conta o recobrimento mínimo de cada zona. A – Zona 1; B – Zona 5; C – Zona 10; D- Zona 7; E – Zona 8; F- Zona 13

Os valores obtidos para o teor de cloretos em percentagem do peso cimento diminuíram em todas as análises efetuadas do exterior para o interior, tendo-se obtido valores máximos desprezíveis para o risco de corrosão de armaduras (Brown, 1980 e Pullar-Strecker, 1987 citados em Costa, 1997).

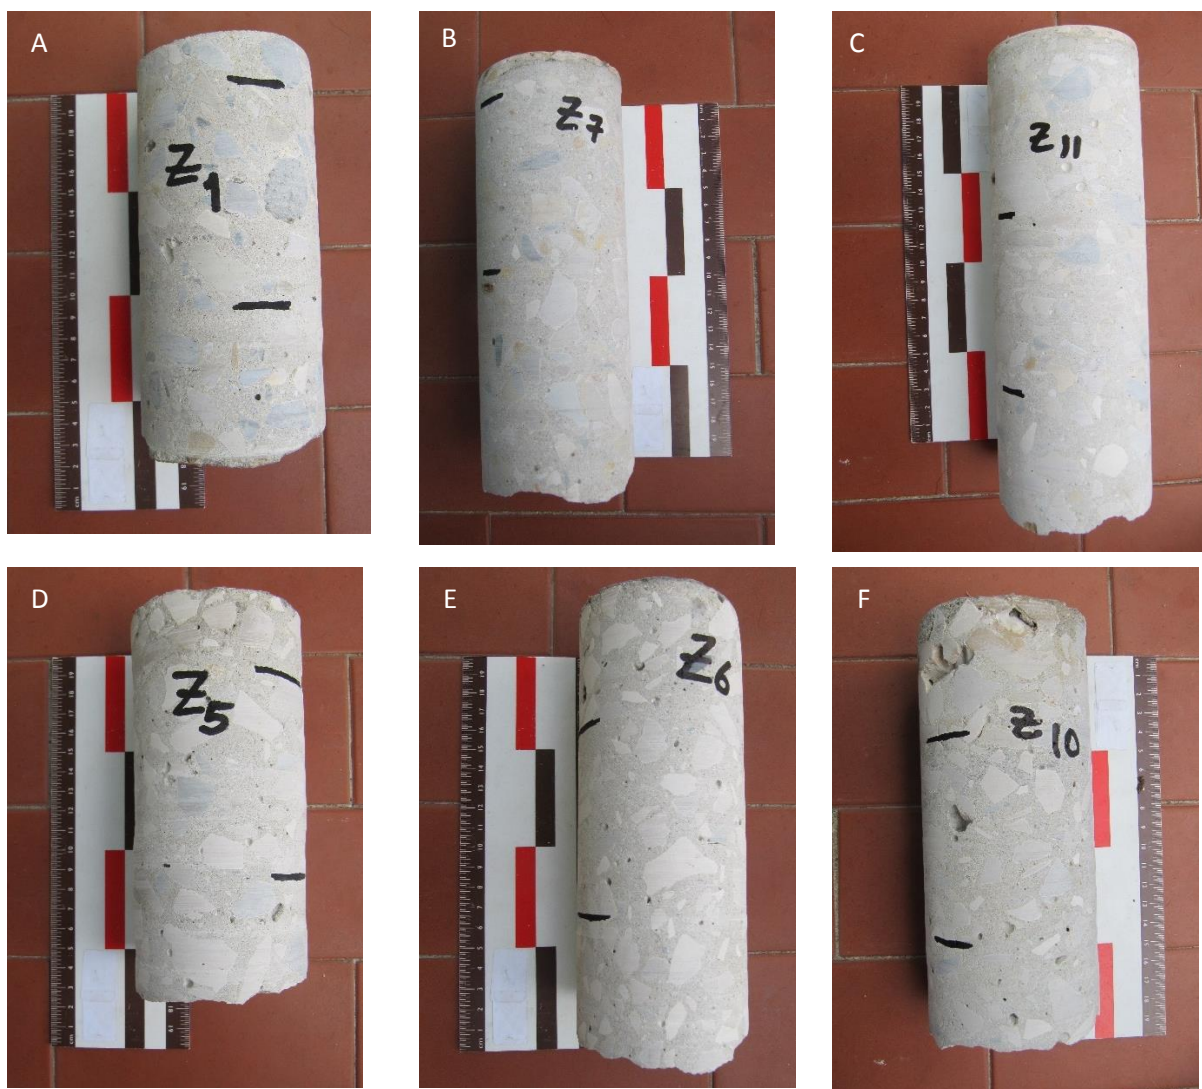
Carote Z5 - Betão homogéneo de cor clara com agregados bem distribuídos apresentando granulometria variada de origem predominantemente calcária com diâmetro máximo aproximado de 20mm. O betão apresenta alguns vazios cuja dimensão máxima é de aproximadamente 5mm. O corpo da carote apresenta forma cilíndrica com ligeiras irregularidades resultantes do corte efetuado entre armadura vertical com um espaçamento reduzido, no entanto a zona marcada para retificação apresenta regularidade cilíndrica e poucos vazios.

Carote Z6 - Betão homogéneo de cor clara com agregados bem distribuídos apresentando granulometria variada de origem predominantemente calcária com diâmetro máximo aproximado de 22mm. O betão apresenta alguns vazios cuja dimensão máxima é de aproximadamente 5mm. O corpo da carote apresenta regularidade cilíndrica e a zona marcada para retificação não apresenta vazios significativos.

Fig. 5.12 – Fotografia das carotes retiradas. A – Carote Z1 (Zona 1 – Fuste interior base nível 1); B – Carote Z7 (Zona 7 – Fundações); C – Carote Z11 (Zona 11 – Fundações); D - Carote Z5 (Zona 5 – Arranque da cuba interior); E - Carote Z6 (Zona 6 – Arranque da cuba); F Carote Z10 – (Zona 10 – Arranque da cuba).

Carote Z7 - Betão homogêneo de cor clara com agregados bem distribuídos apresentando granulometria variada de origem predominantemente calcária com diâmetro máximo aproximado de 20mm. O betão não apresenta vazios significativos e os existentes são de dimensão máxima aproximada de 3mm. O corpo da carote apresenta regularidade cilíndrica e a zona marcada para retificação não apresenta vazios.

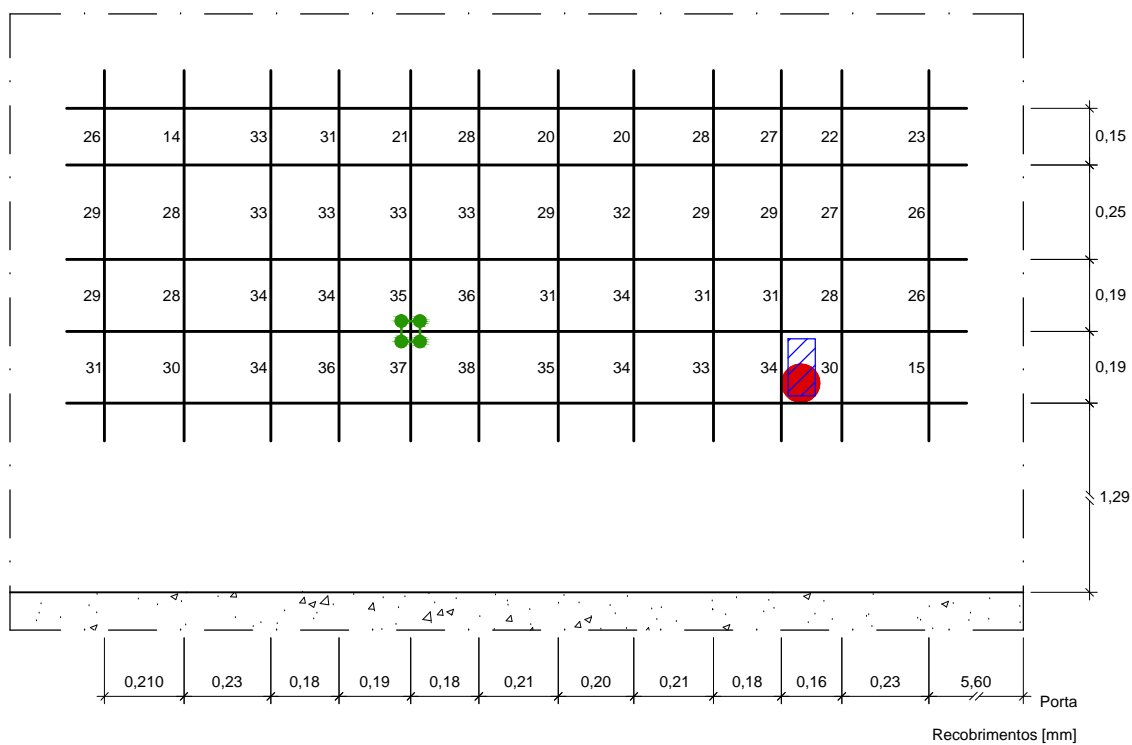
Zona 1

- Armadura vertical Ø 16mm
- Recobrimento real 36mm
- Carbonatação 4mm

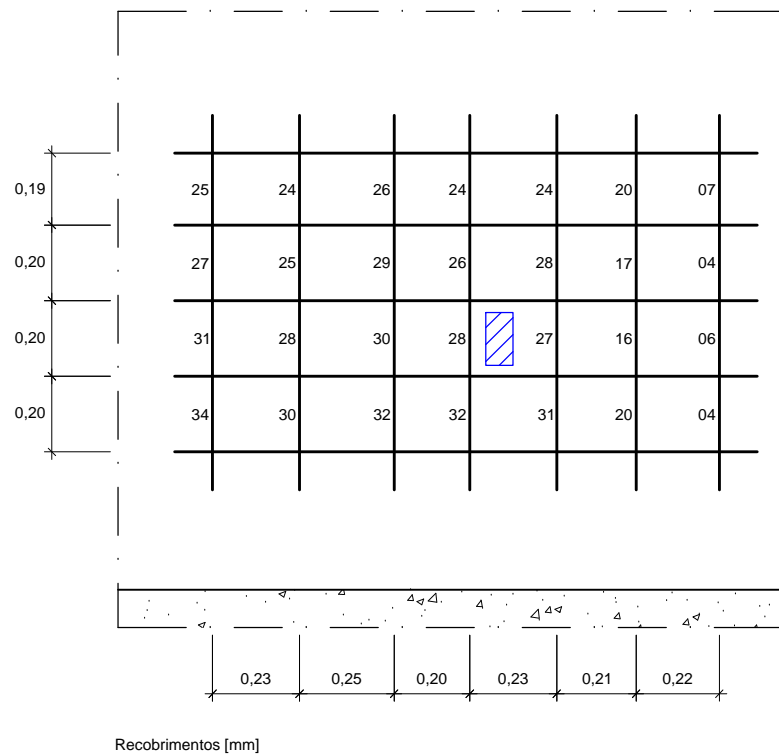
Zona 14

Cerca de 90% da armadura não cumpre o recobrimento mínimo definido em projeto que para zonas exteriores como é o caso desta malha é de 30mm. Esta zona apresenta sintomas graves de degradação da estrutura uma vez que ocorre delaminação do betão com exposição de armadura e perda ligeira de secção do varão exposto. (Fig. 5.9).
